Probleem: temperatuur-waarschuwingslampje (TWL) koeling brandt, terwijl motor niet te heet is. K75S-1994. (Door Ludo Erren.)

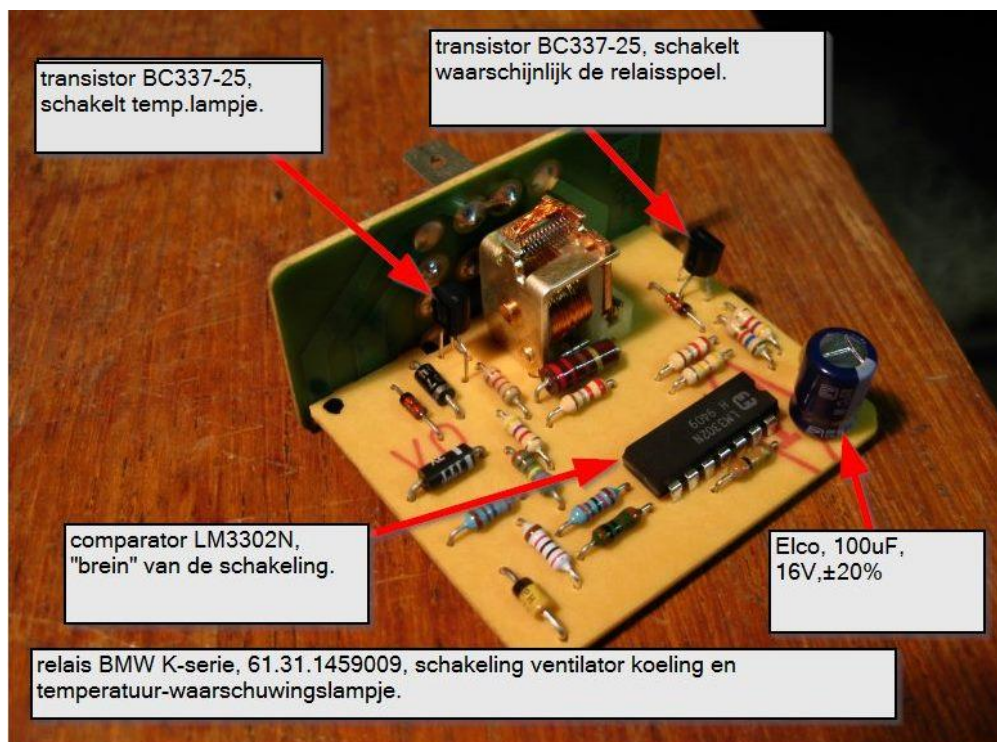
Meet op de relaispennen de weerstand tussen A3 en 31. Deze moet oneindig zijn, normaly opened. Is dit niet het geval dan is de transistor op de print stuk. Verwijder de kap die over het relais zit. Het zwarte component, het dichtsbij de relaisspoel, 3-pins, met code BC337-25 is de transistor (er zitten er 2 op). Zie foto. Deze vervangen. Testen door het relais terug in de connector te steken en het contact aan te zetten. Het lampje moet nu uitblijven. Kosten transistor: €0,12.

Tip: vervang meteen de ander transistor en de elco (100uf, 16v, ±20%).

Mocht het lampje nog steeds branden dan zou eventueel nog het "brein" van de schakeling defect kunnen zijn = de 14-pins IC = comparator LM3302N. Bestel die meteen mee, kost 1-2 euro.
